جمهوری اسلامی ایران  
مجلس شورای اسلامی

## گزارش کمیسیون عمران در خصوص سانحه قطار مسافری مشهد - یزد

## گزارش کمیسیون عمران در خصوص سانحه قطار مسافری مشهد – یزد

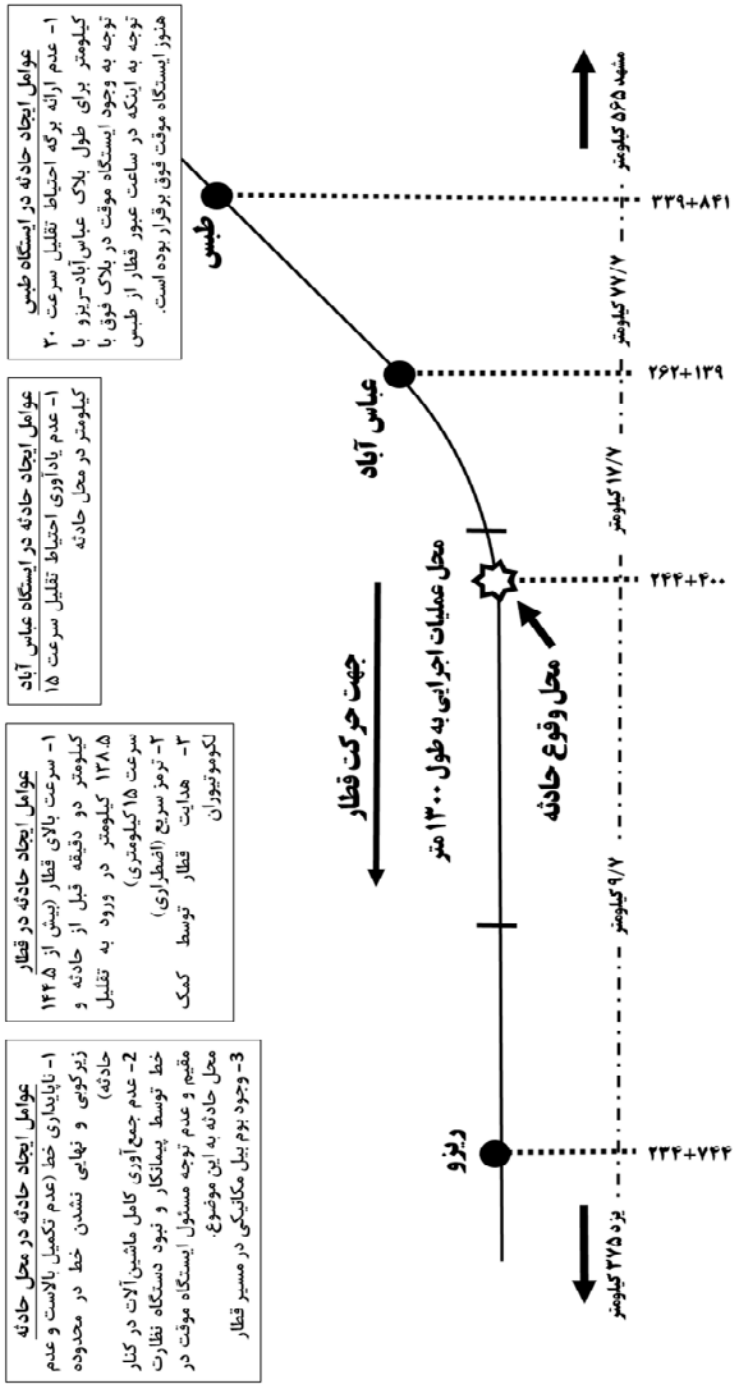
### تصویر شماتیک محل و عوامل حادثه قطار یزد - مشهد

**عوامل ایجاد حادثه در ایستگاه طبرسی**

۱- عدم ارائه برگه احتیاط تقلیل سرعت ۲۰ کیلومتر برای طول پلاک عباس آباد-ریزو با توجه به وجود ایستگاه موقت در پلاک فوق با توجه به اینکه در ساعت عبور قطار از طبرسی هنوز ایستگاه موقت فنی برقرار بوده است.

**عوامل ایجاد حادثه در ایستگاه عباس آباد**

۱- عدم یادآوری احتیاط تقلیل سرعت ۱۵ کیلومتر در محل حادثه

**عوامل ایجاد حادثه در قطار**

۱- سرعت بالای قطار (بیش از ۱۴۴.۵ کیلومتر در دقیقه قبل از حادثه و ۱۳۸.۵ کیلومتر در ورود به تقلیل سرعت ۱۵ کیلومتری)

۲- ترمز سریع (اضطراری)

۳- هدایت قطار توسط کمک لکوموتیوران

**عوامل ایجاد حادثه در محل حادثه**

۱- ناپایداری خط (عدم تکمیل بالاست و عدم زیرکوبی و نهایی نشدن خط در محدوده حادثه)

۲- عدم جمع آوری کامل ماشین آلات در کنار خط توسط پیمانکار و نبود دستگاه نظارت مقیم و عدم توجه مسئول ایستگاه موقت در محل حادثه به این موضوع.

۳- وجود بوم بیل مکانیکی در مسیر قطار
