نگاهی به حادثه‌ی فروریزش ساختمان متروپل آبادان  
از زوایای مختلف (ارزیابی سطح یک)

به سفارش سازمان مدیریت بحران کشور

پژوهشگاه بین‌المللی زلزله‌شناسی و مهندسی زلزله

تیر ماه ۱۴۰۱

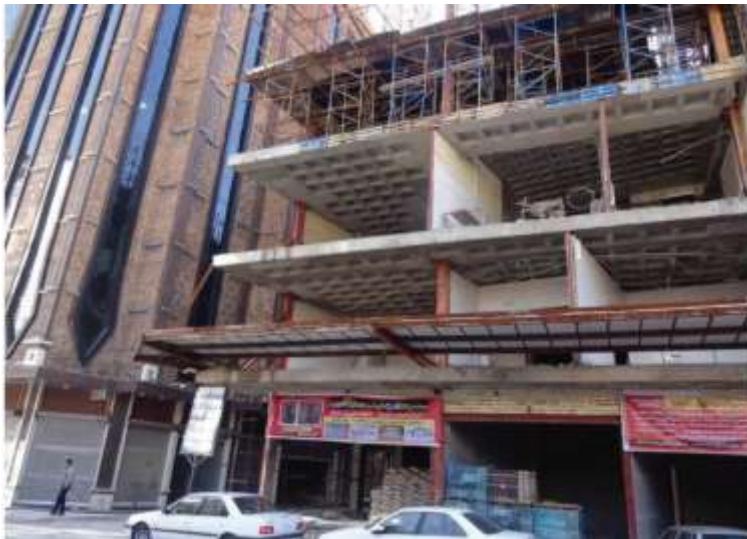
تصویر ۱-۷ وضعیت پروژه در زمان بازدید موردی اداره‌ی کل راه و شهرسازی استان خوزستان (گزارش مدیریتی، مرکز مطالعات و برنامه‌ریزی شهر تهران).

نکته‌ی قابل تعمق در این موارد این است که برخی از این موارد مانند خیز بیش از اندازه‌ی تیرها از مدت‌ها پیش وجود داشته است (تصویر ۱-۱۱). یا طره‌ای بودن قسمتی از دال مجوف کف طبقات از اجرای اولین سقف در پروژه قابل مشاهده است (تصویر ۱-۷).

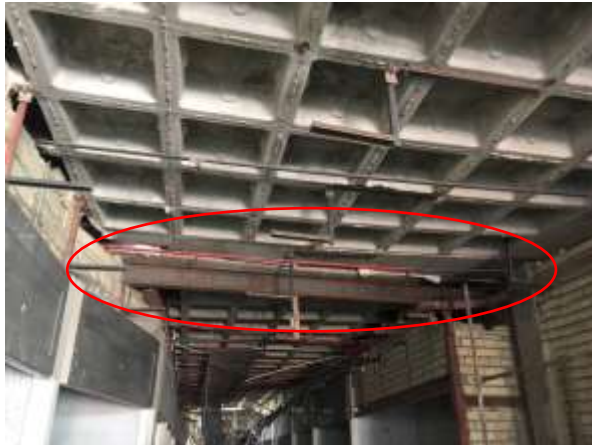
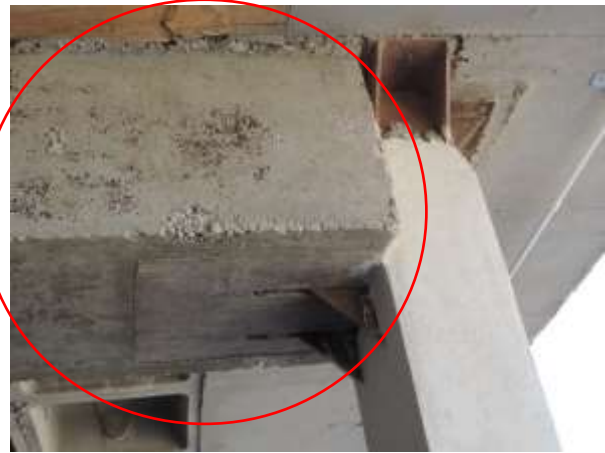
در تصویر ۱-۱۱، نحوه‌ی تقویت نمونه‌ای از تیرهایی که در حین ساخت خیز برداشته بودند، نشان داده شده است.

تصویر ۱-۱۱ نحوه‌ی مقاوم سازی تیرهای دارای خیز، تیم کارشناسی اعزامی پژوهشگاه، تیر ۱۴۰۱.

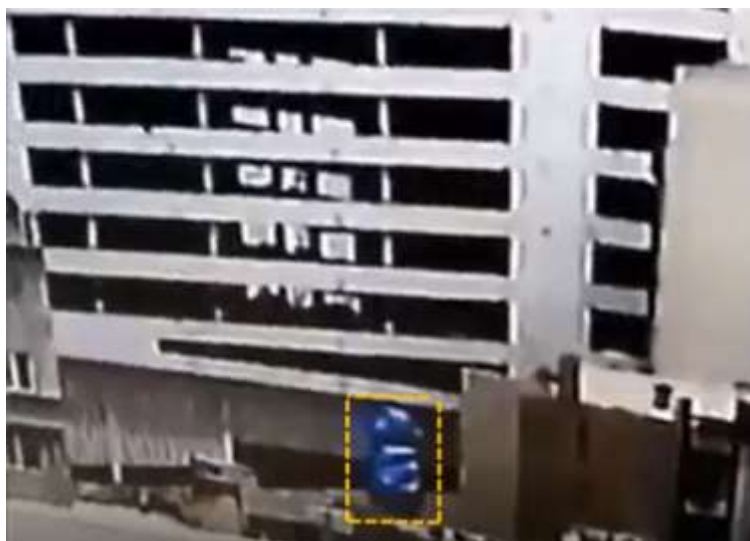
پ) اما ستون واقع در لبه‌ی خارجی ساختمان در محور ۵، تصویر ۱-۱۵، ضمن کمانش موضعی ورق کناری با بیرون‌زدگی در حدود ۴ سانتی‌متر، در فاصله‌ی تقریبی ۱ متر پایین‌تر از سقف، دارای لهیدگی و کوتاه‌شدگی اندکی در جان ستون نیز شده بود.

تصویر ۱-۱۵ نمایشی از ستون لبه‌ی خارجی در محور ۵ که مورد تقویت و جوشکاری قرار گرفت، بر گرفته از دوربین ساختمان مجاور.

**نکته‌ی حائز اهمیت ۳:** نقطه‌ی ذوب فولاد ضدزنگ در حدود ۱۵۰۰ درجه‌ی سانتی‌گراد است. دمای قوس جوش در هنگام عملیات جو شکاری به مقداری بیش از ۴۰۰۰ درجه‌ی سانتی‌گراد می‌رسد. در این دما برای ستون فولادی که در زیر بار ثقلی که بیش از حد ظرفیت باربری خود دچار لهیدگی و کمانش موضعی شده است، چه رویدادی می‌تواند اتفاق افتد؟

طبق منابع رسمی، در صورتی که دمای جوشکاری در اطراف محدوده‌ی تقویت به حدود ۴۲۰ درجه‌ی سانتی‌گراد برسد، مشخصات تنش حد جاری شدن و حد نهایی فولاد ساختمانی به حدود ۱۰٪ و مدول الاستیسیته‌ی آن به حدود ۲۰٪ مقادیر متناظر مشخصات خود در دمای متعارف، کاهش می‌یابد. با افزایش این دما، مقدار افت مشخصات با سرعت بسیار بیشتری اتفاق می‌افتد.

حال در کارگاه پروژه‌ی ساختمان متروپل، بر روی یک ستون اصلی باربر ثقلی، بدون ایجاد مسیرهای مناسب از طریق به کارگیری تمهیدات کارآمد برای انتقال غیرمستقیم بارهای وارده به طبقات پایین‌تر، عملیات جوشکاری انجام شده است. ستونی که در محدوده‌ی جوشکاری، مقدار زیادی از مقاومت خود را از دست داده و مستعد تسلیم شدن موضعی است.

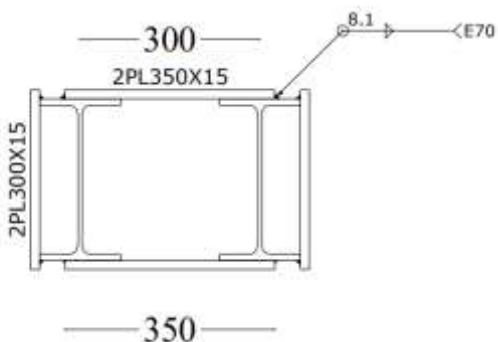
**نکته‌ی حائز اهمیت ۲:** طراحی ستون‌های فولادی بر اساس کنار هم قراردادن دو پروفیل گرم نورد شده و تقویت آن با چهار ورق فولادی در هر چهار بر ستون انجام شده بود، تصویر ۱-۱۶. اما زمانی که ساخت این اعضا در کارگاه انجام می‌شود، صرف‌نظر از کیفیت جوشکاری کارگاهی که بسیار به دانش، تجربه و مهارت فنی استادکار وابسته است، ورق‌های تقویت به صورت جوش ناپیوسته به پروفیل‌های ساختمانی متصل شده است، تصویر ۱-۱۷. این امر باعث می‌گردد اعضای اصلی باربر ثقلی به ستونی متشکل از دو پروفیل و تعدادی بست اتصال افقی تبدیل شود. به عبارت دیگر، در محدوده‌هایی از ارتفاع ستون، به دلیل عدم پیوستگی جوش ورق‌های اتصال، ظرفیت باربری ستون اصلی بسیار کاهش یافته و نزدیک به ظرفیت ستونی متشکل از دو پروفیل ساختمانی گرم نورد شده، است.

تصویر ۱-۱۶ نمایی از ستون طرح شده بر اساس نقشه‌های در دسترس سازه.

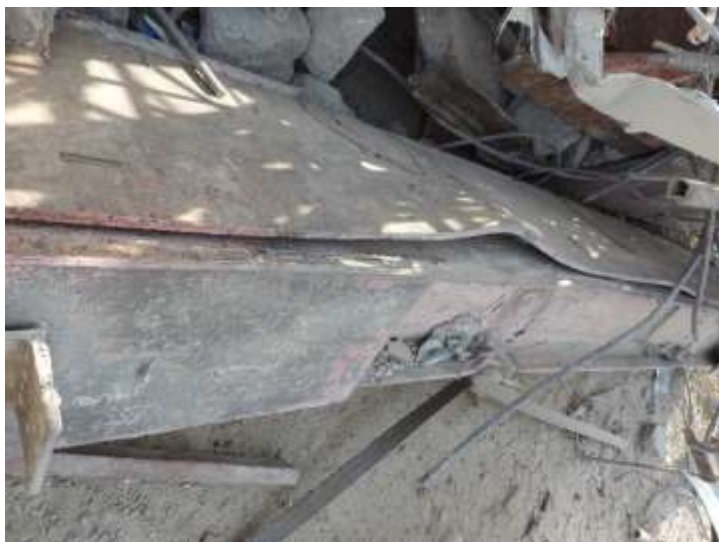
تصویر ۱-۱۷ نمایی از ستون ساخته شده در کارگاه و کیفیت جو شکاری، برداشت تیم کارشناسی اعزامی پژوهشگاه از محل دپوی مصالح ساختمان متروپل، تیر ۱۴۰۱

ستون‌های اصلی فولادی سازه طبق نقشه‌های موجود، از دو مقطع ستون نورد شده با چهار ورق تقویت متصل به هم تشکیل شده است. اما در اجرا، استفاده از جوش منقطع و ایجاد فواصل در ورق‌ها باعث گردیده است که کارایی ستون‌ها کاهش یافته و ظرفیت باربری ستون اجرا شده نزدیک به ظرفیت یک ستون دویل با بست‌های افقی گردد. در واقع، حتی ساخت این اعضا بر اساس ظرفیت طراحی اولیه‌ی آن‌ها نیز انجام نشده است.

پ) مشاهده‌ی ضعف‌های عمده‌ی اجرایی؛ در این پروژه، اجرای اعضای فولادی سازه با این وسعت، به صورت کارخانه‌ای انجام نشده است. از این رو ساخت قطعات فولادی پروژه در محل کارگاه به صورت قطعه به قطعه انجام شد. مشاهده‌ی اعضای سازه‌ای ساختمان و قطعاتی که تخریب شده که در محوطه‌ای بیرون شهر آبادان دپو شده است، حاکی از کیفیت بسیار پایین ساخت این قطعات در کارگاه است.

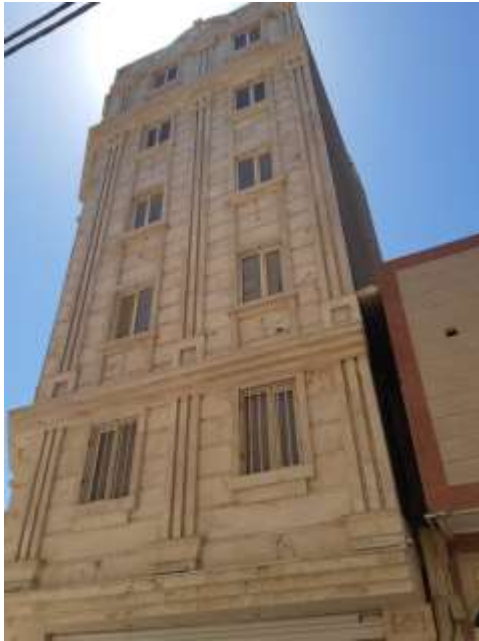
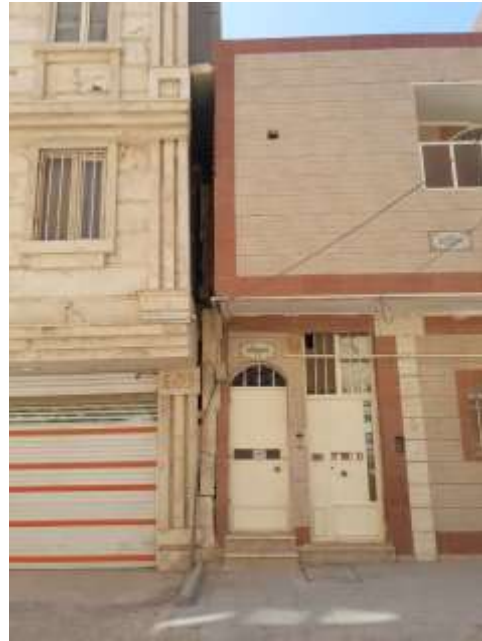
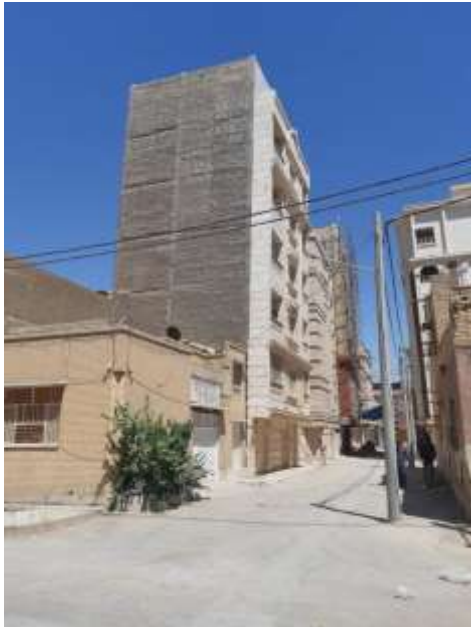
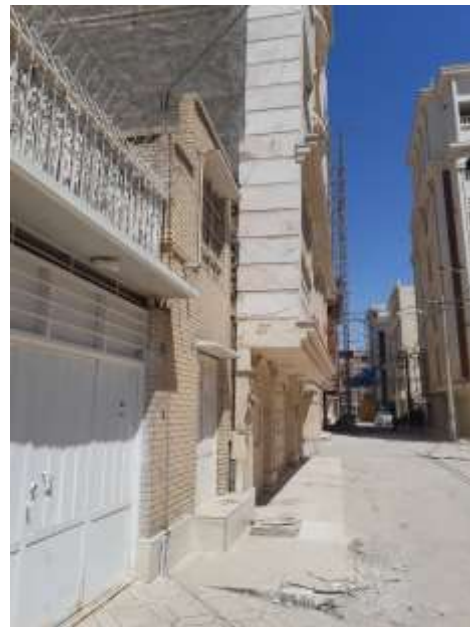
در شهر آبادان به دلیل بالابودن تراز آب زیرزمینی و وجود خاک‌های چسبنده‌ی ریزدانه‌ی اشباع، بروز پدیده‌ی نشست تحکیمی امری شایع است. این نشست در بسیاری از ساختمان‌ها به صورت نشست یکنواخت روی داده و مخاطره‌ای ایجاد نموده است. اما متأسفانه در بازدید تیم کارشناسی اعزامی پژوهشگاه از شهر آبادان، موارد متعددی از بروز مشکلات ساختمانی ناشی از نشست غیریکنواخت به خصوص در ساختمان‌های بلند سطح شهر و ساختمان‌های دارای پیش‌آمدگی در نما (طره‌ی پیش‌آمده) مشاهده گردید، که حتی منجر به ورود دادستانی و مقامات قضایی نیز در این ارتباط گردیده است. نمونه‌هایی از این ساختمان‌ها در تصاویر ۱-۲ الی ۳-۲ در زیر نشان داده شده است.

تصویر ۱-۲ نمونه‌ای از بروز نشست غیریکنواخت در ساختمان یسنا، شهر آبادان

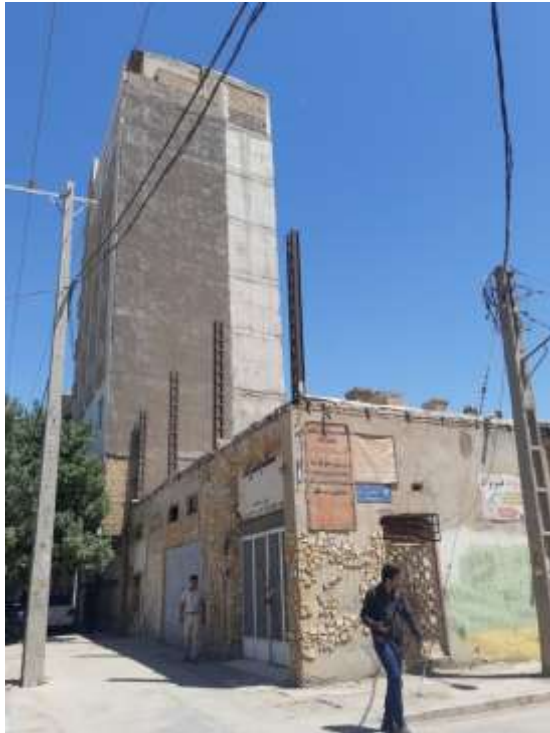
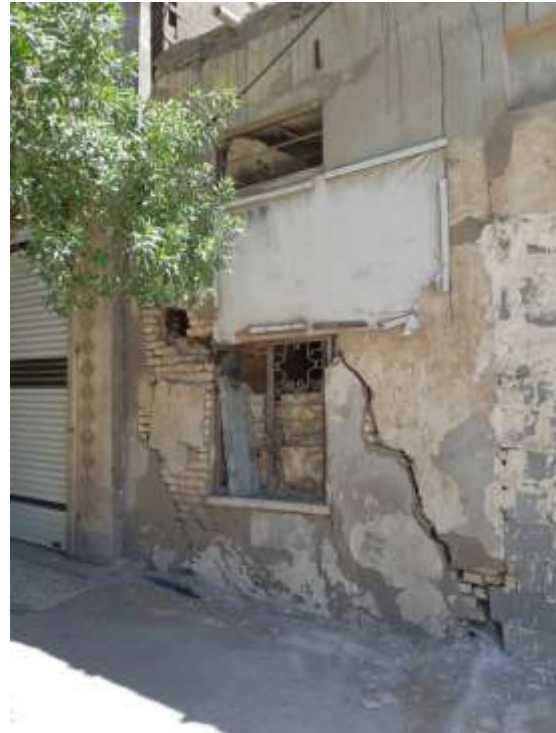
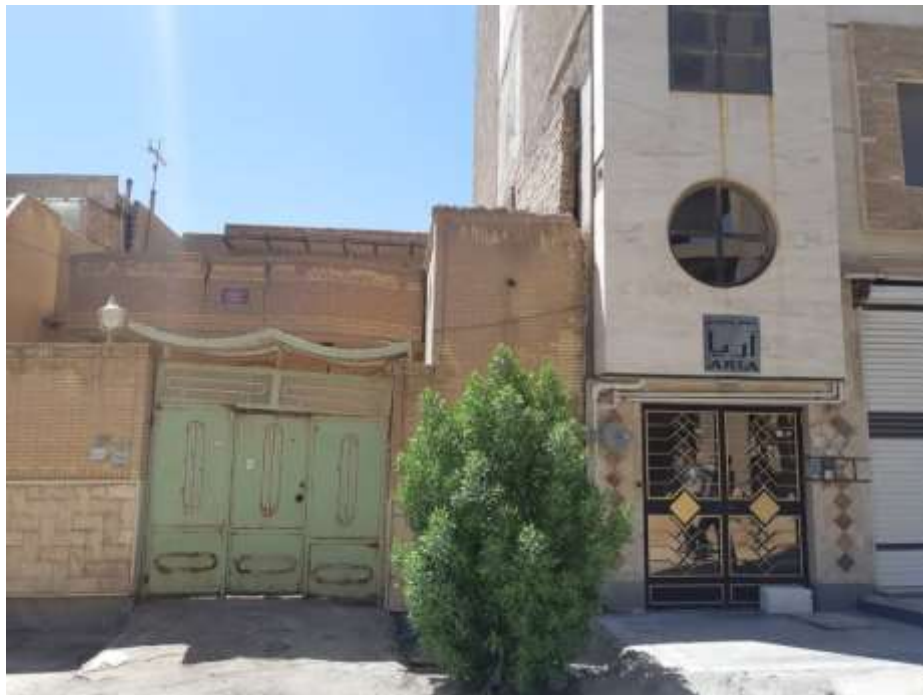
تصویر ۲-۲ بروز نشست غیریکنواخت و آسیب‌زدن به ساختمان مجاور، ساختمان روبروی شهربازی، شهر آبادان

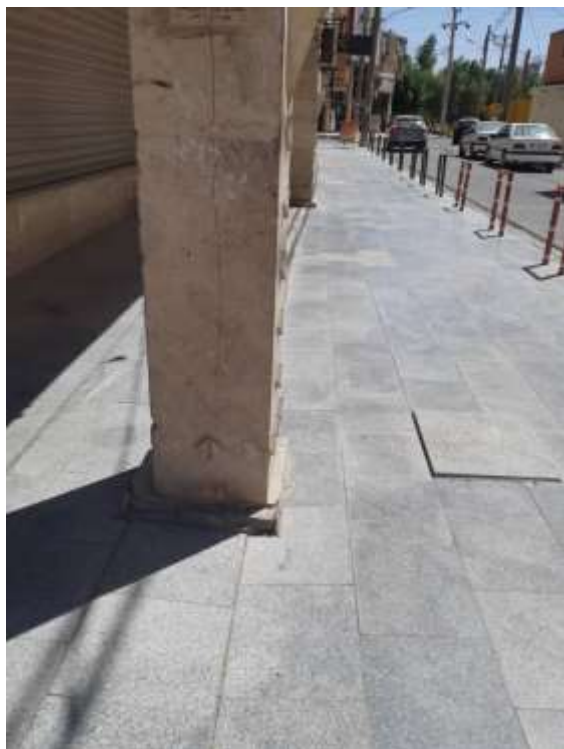
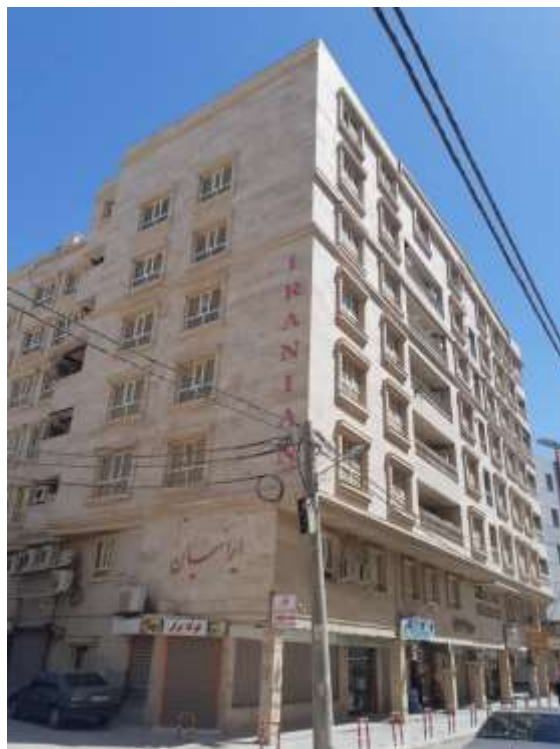
تصویر ۲-۳ بروز نشست غیریکنواخت در ساختمان ایرانیان، شهر آبادان
