سازمان هواپیمائی کشوری

دفتر بررسی سوانح و حوادث

گزارش نهایی بررسی سانحه مورخه ۱۴۰۲/۰۵/۰۹
هواپیمای سبک از تکنام به علامت ثبت EP-BTL
مرکز آموزش خلبانی بوتیا ماهان در فرودگاه پیام کرج

تاریخ صدور: ۱۴۰۲/۰۷/۱۶

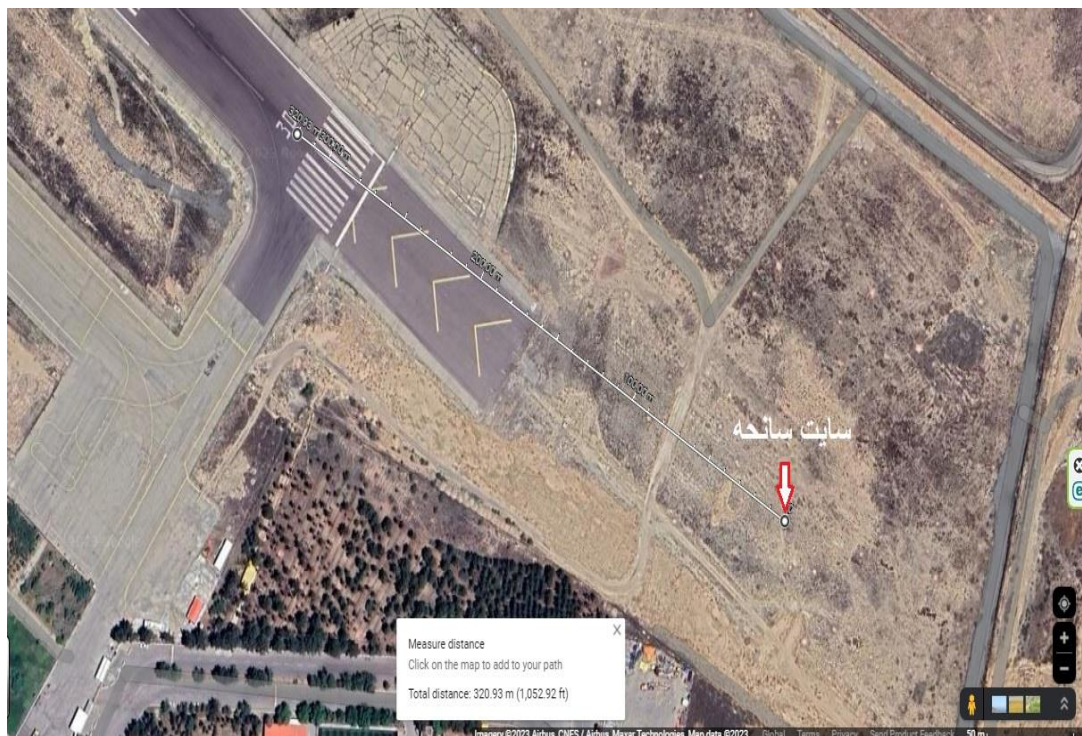
با توجه به گردش هواپیما به سمت راست هواپیما برای پیوستن به باند ۳۰ فرودگاه پیام، هواپیما در امتداد خط مرکزی و حدود ۳۲۰ متری قبل باند ۳۰ به زمین برخورد کرده است.

موقعیت محل سانحه نسبت به باند ۳۰ فرودگاه پیام

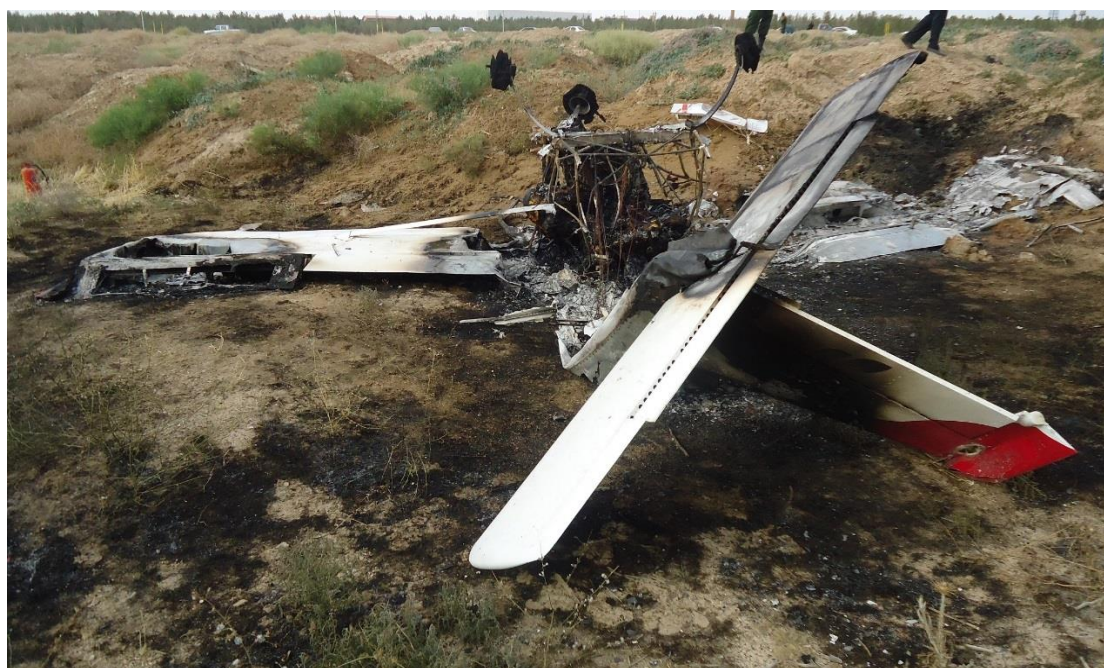
ارزیابی محل و تصاویر گرفته شده حاکی از آن است که به هنگام گردش ارتفاع کم ، ابتدا بال سمت راست هواپیما به زمین برخورد کرده و سپس واژگون شده و دچار آتش سوزی می شود.

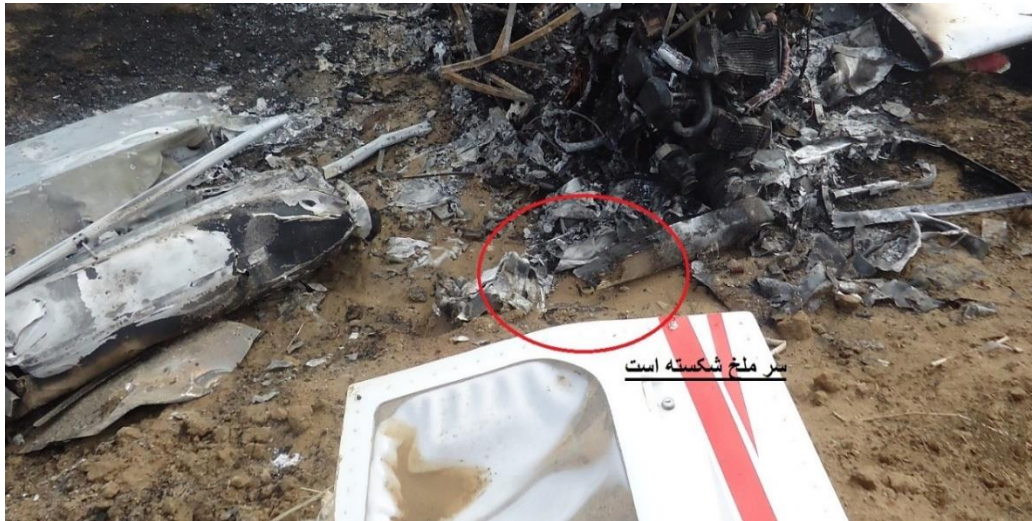
سر شکسته ملخ موتور نشان می دهد به هنگام سانحه هنوز موتور کار کرد داشته است.

✓ شکستن سر ملخ موتور نیز نشان می دهد که در لحظه برخورد هواپیما به زمین، کماکان موتور، قدرت داشته و گویای سلامت اتصالات آن می باشد و کاهش قدرت موتور (دور ملخ)، احتمالاً می تواند ناشی از عیب سامانه سوخت باشد.
