نگاهی به حادثه‌ی فروریزش ساختمان متروپل آبادان  
از زوایای مختلف (ارزیابی سطح یک)

به سفارش سازمان مدیریت بحران کشور

پژوهشگاه بین‌المللی زلزله‌شناسی و مهندسی زلزله

تیر ماه ۱۴۰۱

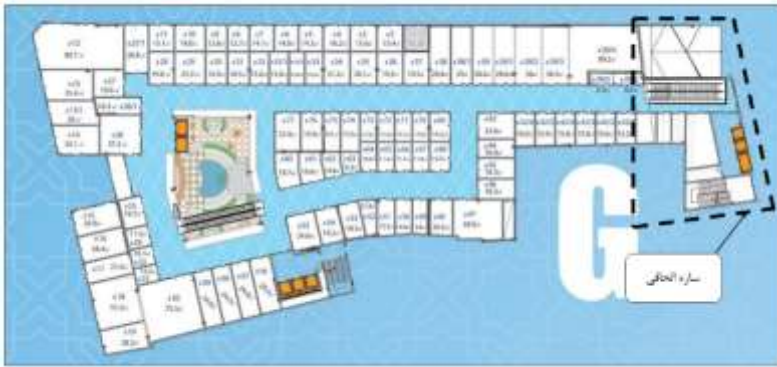
در فروردین ۱۳۹۹، قطعه زمینی در انتهای ضلع جنوبی ساختمان خریداری شده و بر اساس آن طراحی مسیر رمپ ورودی به ساختمان، راهروهای ورودی، و آسانسورهای دسترسی به طبقات مجدداً اصلاح می‌گردد، تصویر ۹-۱. در این مرحله، مساحت ساختمان متروپل بالغ بر ۴۵۰۰۰ مترمربع شده است.

تصویر ۱-۹ موقعیت بخش الحاقی در فروردین ۱۳۹۹، بر اساس نقشه‌ی ارائه شده در سایت هلدینگ سرمایه‌گذار
